FONDATEMENTS EN PIERRE SÈCHE POUR LE BÂTI EN STRUCTURE BOIS

Inventaire & analyse

INVENTAIRE ET ANALYSE DANS LE BÂTI EN STRUCTURE BOIS

Inventaire, état des lieux et analyse des systèmes constructifs de bâtiments en structure bois liés à des soubassements ou fondations en pierre sèche.

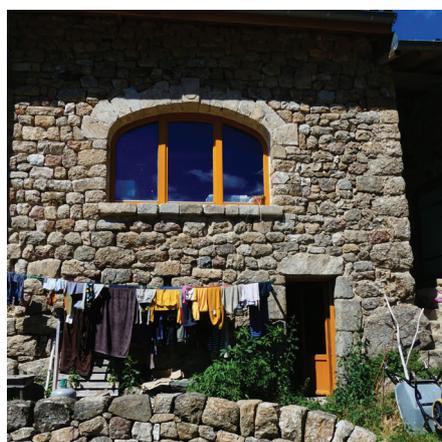
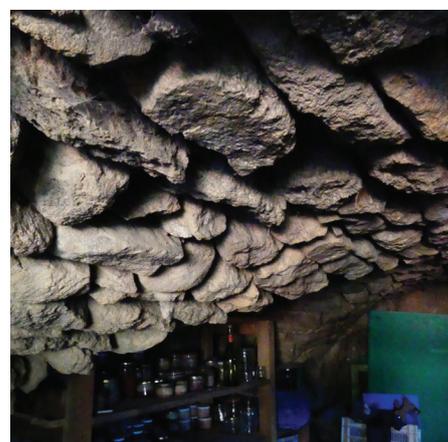
Maison ravagée par un incendie il y a 80 ans puis abandonnée. Ne restaient que la cave, une partie des façades et un champ de pierres. Les pierres de l'ancienne construction ont été réemployées pour le soubassement de la maison ainsi que pour une partie de la façade.

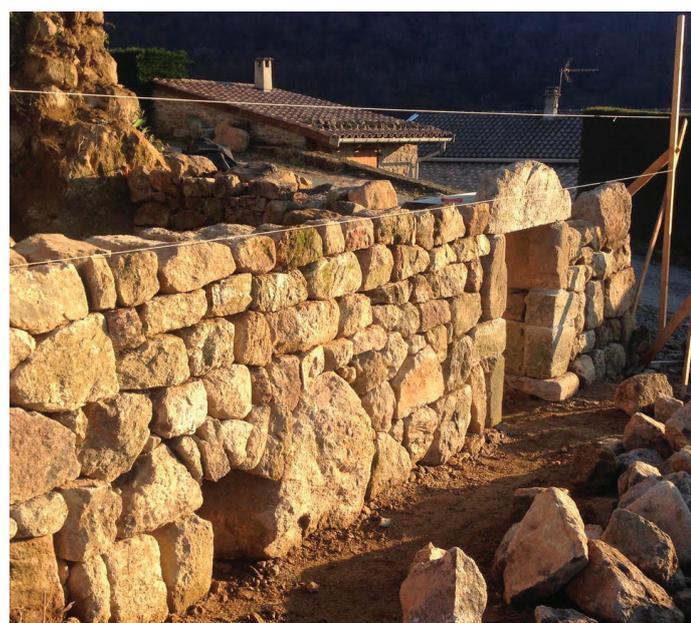
Réalisation d'un nouveau soubassement en pierre sèche avec les pierres de l'ancienne bâtisse par Loïc Vergier, artisan titulaire du Certificat de Qualification Professionnelle pierre sèche, et création d'un vide sanitaire. Utilisation des murs en maçonnerie préexistants, correspondant à une cave.

Les murs sont légèrement hourdés au mortier de chaux,. La technique constructive est celle liée à la pierre sèche avec un assemblage savant et blocage des pierres.

Les poteaux ne retombant pas sur le soubassement sont posés sur de grosses pierres isolées.

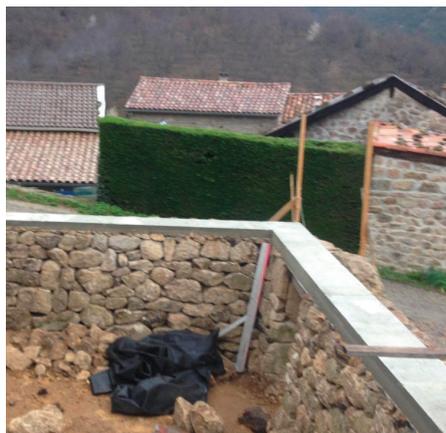
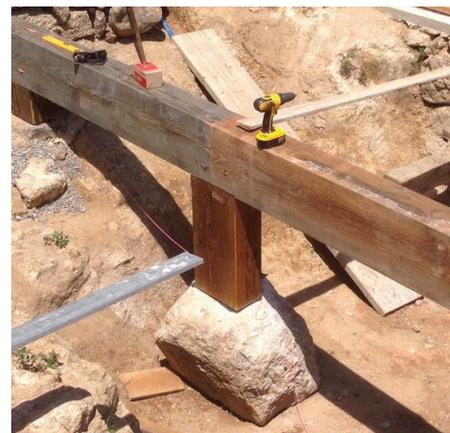
Chaînage béton armé sur l'entière longueur du soubassement.

NB : à postériori, les artisans estiment qu'à la place du chaînage en béton armé, un simple enduit à la chaux aurait suffi à établir un niveau pour recevoir l'ossature en bois.

Pour l'interface poteau-pierre, les poteaux sont simplement posés sur les pierres, sans mortier ni fixation particulière.

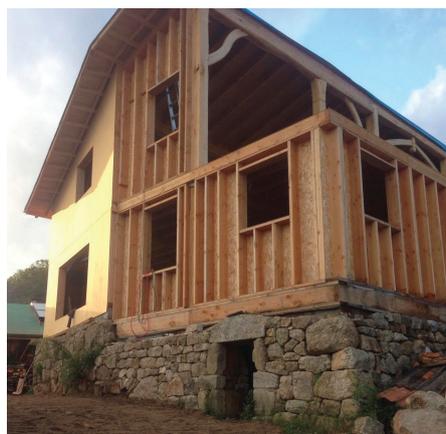
Ossature bois, remplissage paille

La structure (partie visible en intérieur) est en châtaigner (local) et l'ossature en douglas.

On trouve également quelques poteaux en châtaigner à l'intérieur qui retombent sur des blocs de pierre indépendants du soubassement.

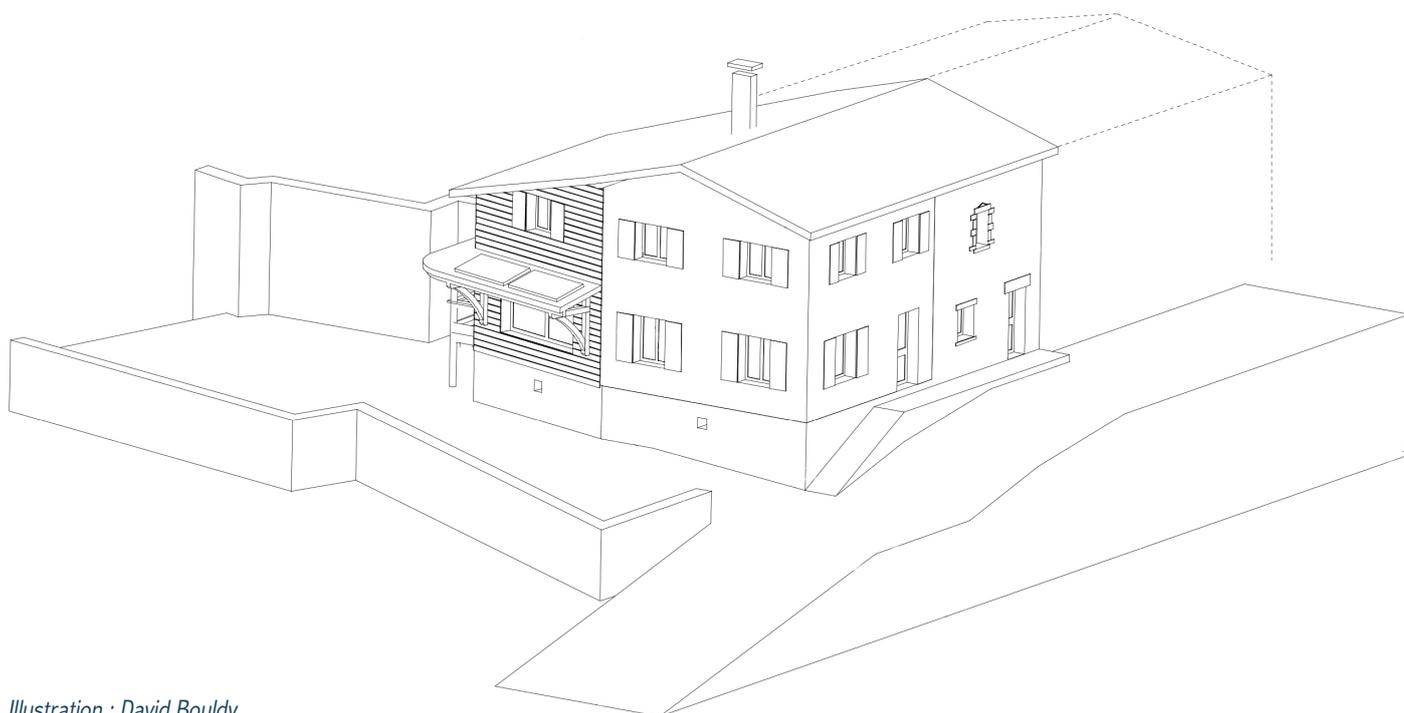
Illustration : David Bouldy

■ Analyse du fonctionnement mécanique

Charges appliquées au soubassement

• Descendantes :

- Charges gravitaires : poids propre, charges d'exploitation ou neige.
- Charges transmises linéairement par contact au niveau de la lisse basse des murs à ossature bois.

• Horizontales :

- Vent en façade.
- Charges transmises au chaînage en béton par le chevillage des lisses des murs à ossature bois. Il est possible qu'une partie des charges soient également transmises par frottement à cette interface.

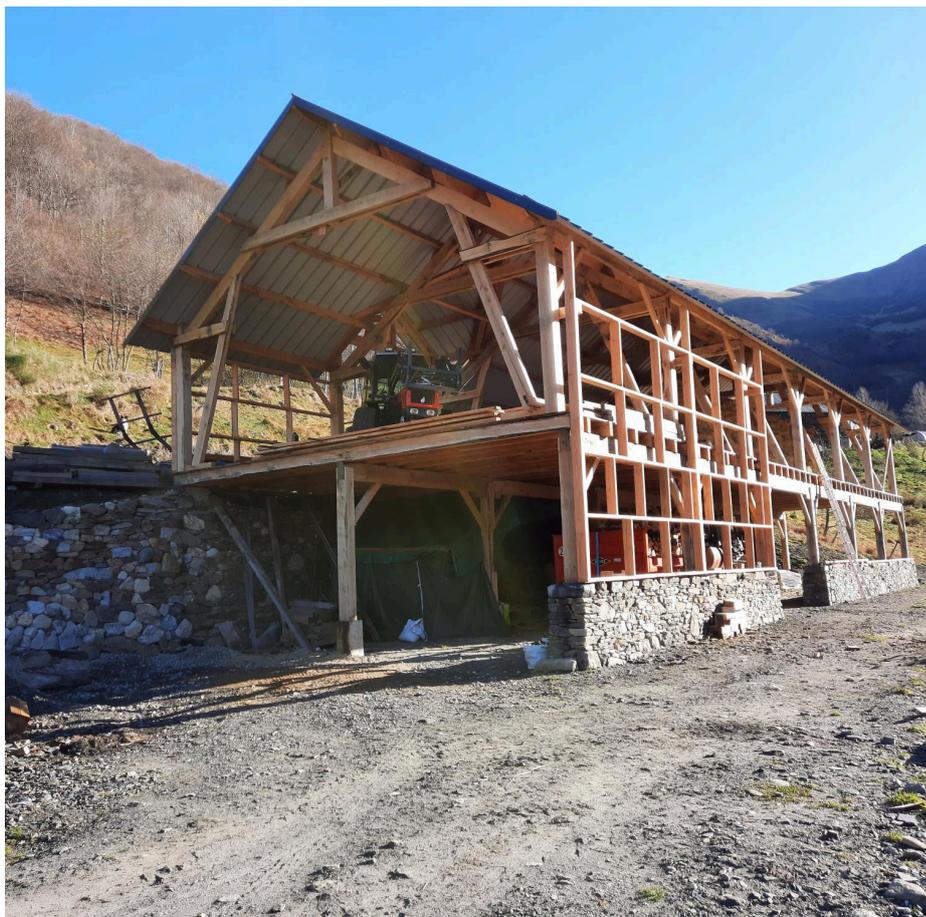
La charpente est constituée de fermes à jambes de force et entrants retroussés, assemblés par embrèvements et moisages boulonnés. Elles sont stabilisées hors de leur plan par des liens de charpente assemblés aux pannes faitières et sablières formant des portiques. La largeur moyenne des trames est de 4,4 m et varie sensiblement sur la longueur du bâtiment.

NB : à l'été 2021, la charpente n'a pas supporté de chute de neige importante.

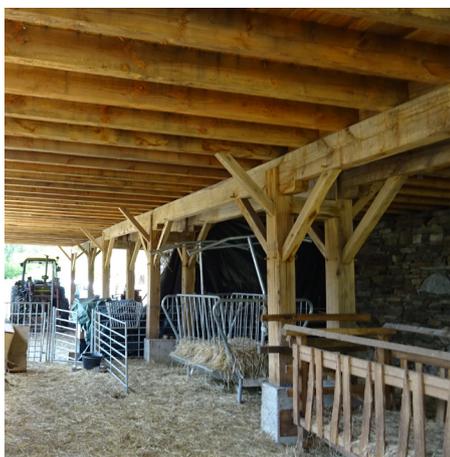
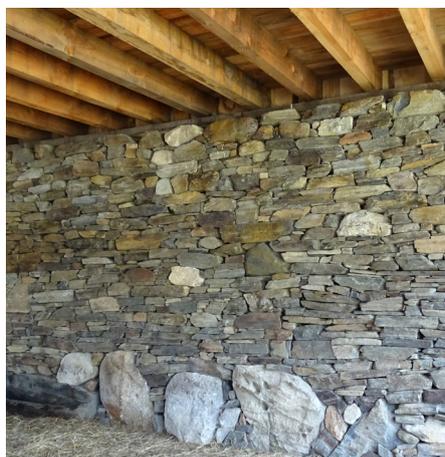
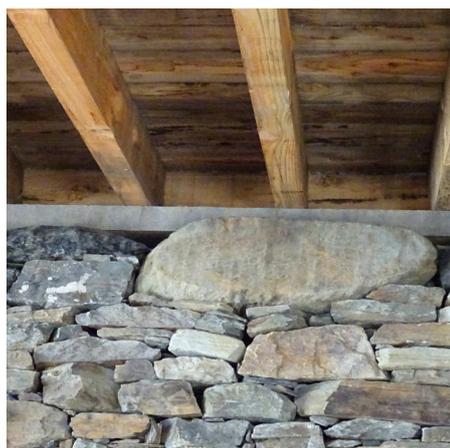
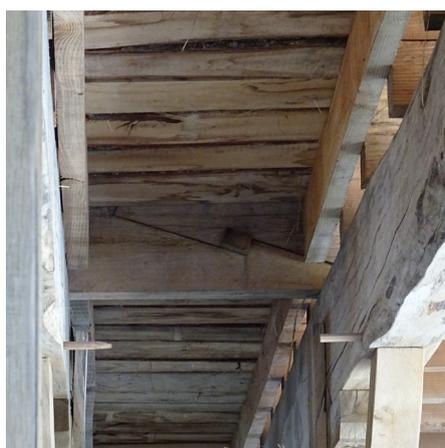
Plancher

Constitué d'un platelage, il est supporté par un solivage dense, qui repose lui-même sur les sommiers et le mur de soutènement. Selon le maître d'ouvrage, le plancher a été conçu pour supporter le passage d'un engin agricole de 3,5 t. Au moment de la visite il supportait en certains points 3 bottes de foin rondes (3 x 250 kg sur 1,2 x 1,2 m²) et un engin de 1,5 t.

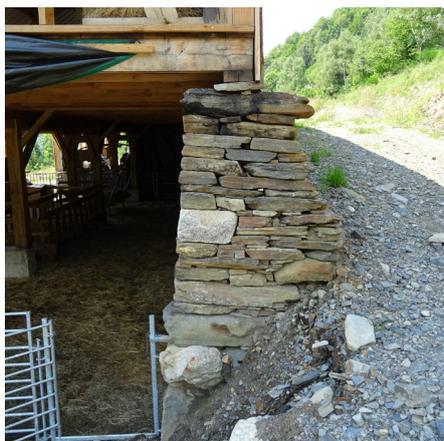
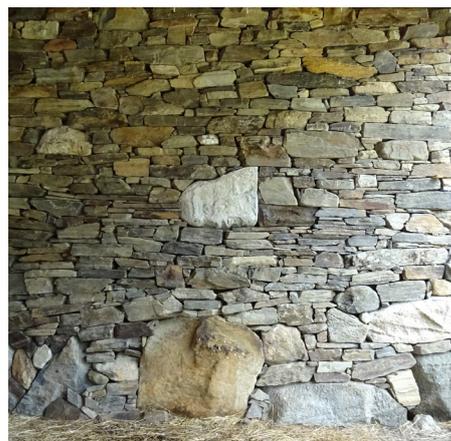
Le mur, bâti en pierre sèche, mesure 150 cm d'épaisseur à la base et 80 cm en tête. Il est constitué de pierres de type schistes fortement litées et de blocs de granit de plus forte dimension, récupéré sur le site et dans ses alentours. L'appareillage des pierres est soigné. Le mur présente un bombement sur la partie nord possiblement causé par les charges liées aux passages des engins sur le terrain soutenu. Une rigole de drainage a été taillée dans le socle rocheux en amont de l'assise du mur.

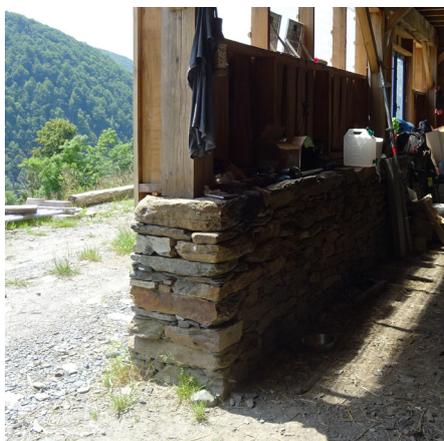
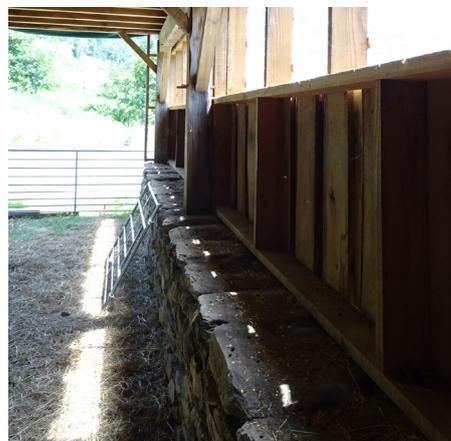
Mur de soubassement

Également bâti en pierre sèche, mesure 60 cm à la base et 50 cm en tête. Le mur repose sur le socle rocheux (quelques cm sous le niveau du sol de la bergerie), il présente un couronnement réalisé en pierres de grandes dimensions supportant les poteaux de la structure principale.

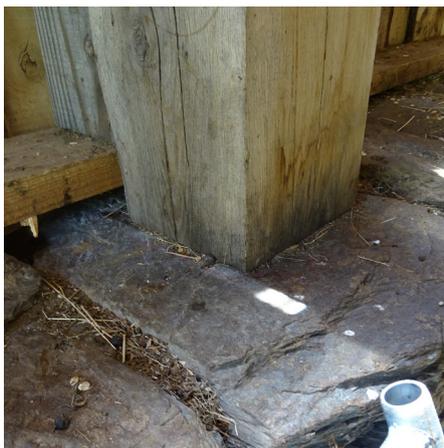
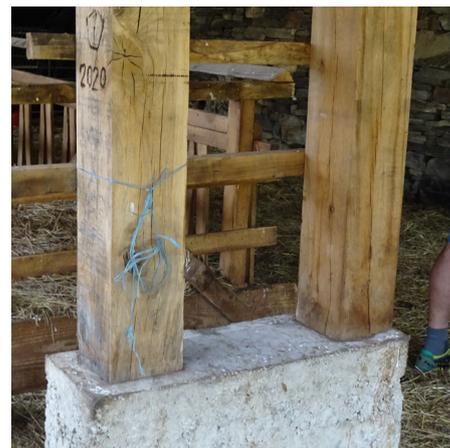
Soubassement en béton

Les murets de béton armé (30 x 100 x 55 cm de hauteur par rapport au sol fini) reposent eux-même sur une semelle de fondation (dimension 100 x 150 cm). Le béton armé a été préféré à la pierre sèche pour ces ouvrages pour sa robustesse aux chocs d'engins agricoles et son moindre encombrement par rapport à la pierre sèche pour ces zones de circulation.

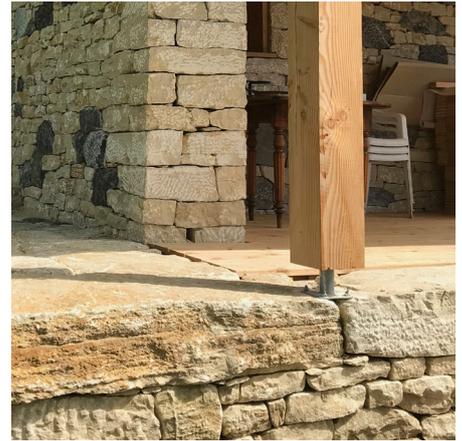
Solivage du plancher

Faits de sections de 6 x 18 cm (d'une portée de 3 m), ils reposent sur des liernes fixées à des sommiers intermédiaires de section 12 x 24 cm. L'ensemble repose sur un chaînage posé et lié mécaniquement aux murs en pierre sèche.

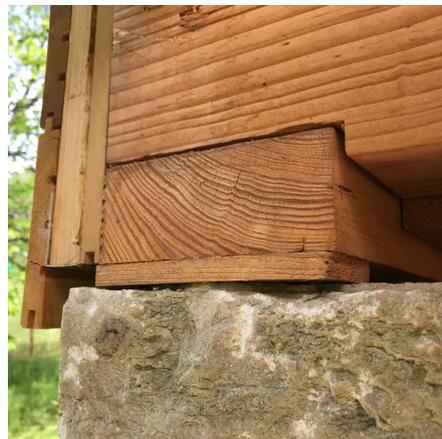
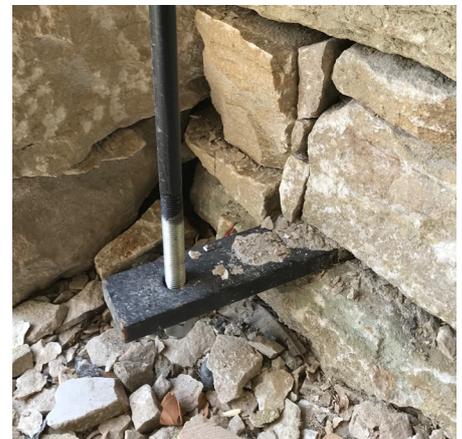
Une lisse de douglas en bord extérieur des murs (sections de 8 x 15 cm) est calée sur le haut du mur (cale en bois) et liaisonnée en certains points à ces pierres de couronnement par des goujons d'ancrage.

Quatre platines métalliques (de 50 x 10 cm) sont prises en sandwich en partie basse des murs dans les angles intérieurs du soubassement. Des tiges métalliques déportées 20 mm de diamètre remontent se fixer par un écrou sur des équerres fixées par tirefond au solivage.

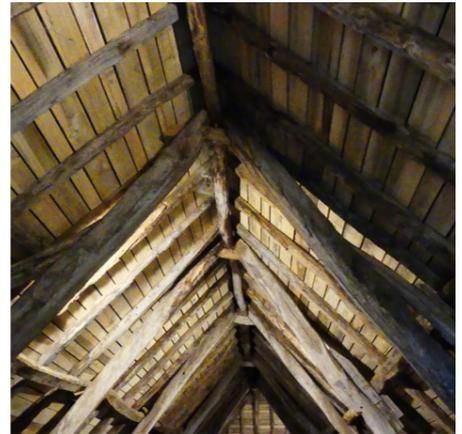
Bergerie traditionnelle non restaurée. Les murs latéraux, en pierre sèche, supportent une charpente particulière sans points d'appuis intermédiaires, permettant une utilisation optimale du volume.

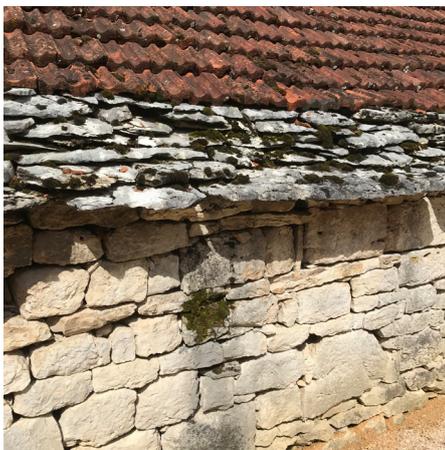
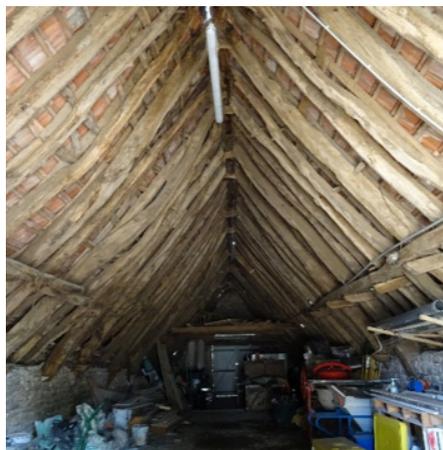
Charpente en bois traditionnelle (chêne / châtaigner) de type « cruck » constituée de chevrons. Ces derniers forment des fermes, ou des alternances de fermes et de couples de chevrons assemblés sur la panne faîtière. Les fermes sont constituées d'arbalétriers généralement courbes, reliés en faîtage par une pièce assemblée à mi-bois (le joug) et appuyés à l'intérieur des murs légèrement au-dessus du niveau de sol intérieur. Les pannes sablières disposées sur les murs périphériques du côté intérieur sont solidarisées avec les arbalétriers par des goussets chevillés.

Le poids des lauzes permet vraisemblablement de solidariser ces éléments par frottement.

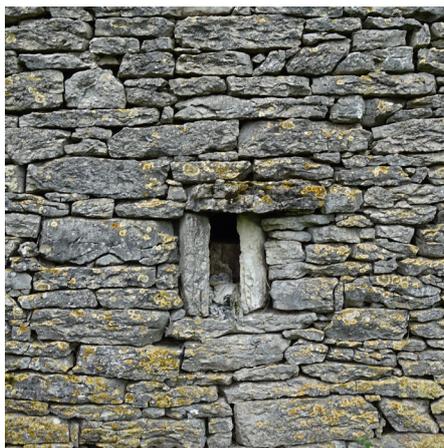
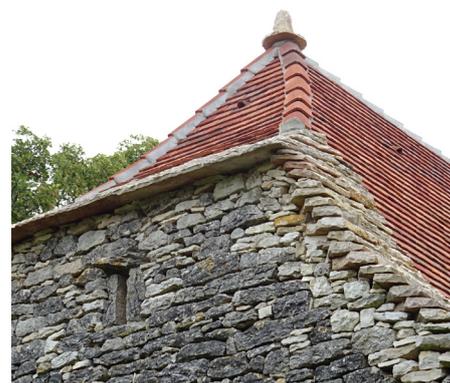
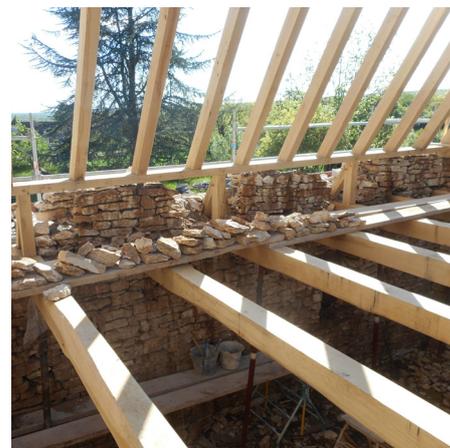
Murs en pierre sèche sur toute la hauteur. Le sable étant rare sur le causse, les enduits et mortiers étaient traditionnellement réservés aux enduits intérieurs des pièces d'habitation et aux joints des encadrements maçonnés des portes. En certains cas, les embrasures de portes sont réalisées par des pièces de bois assemblées en queue d'aronde.

Le mur est fondé sur une assise en pierre sèche légèrement débordante. Des pierres d'angle de dimensions importantes délimitent cette assise et son implantation.

La maçonnerie englobe la partie basse de la charpente.

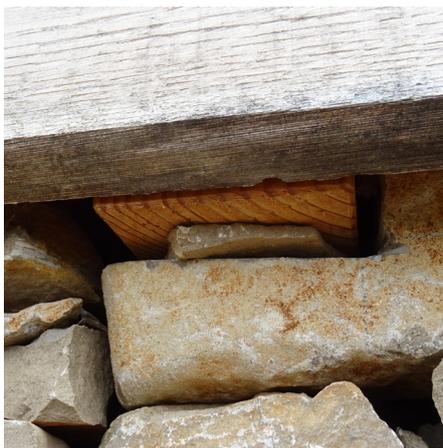
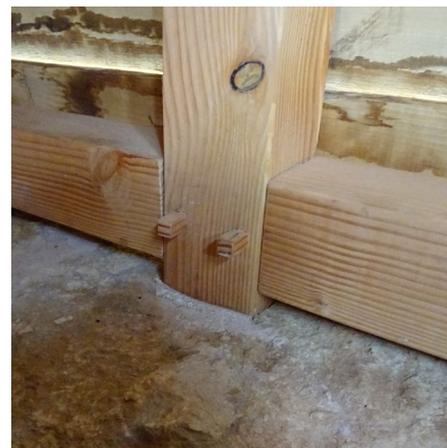
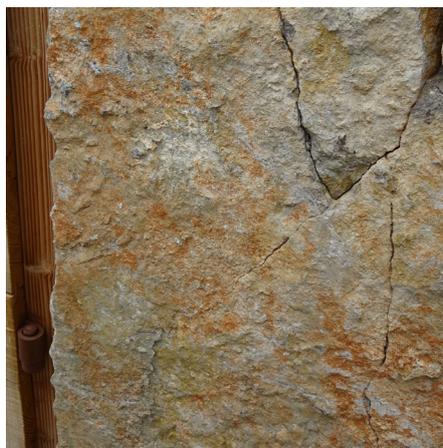
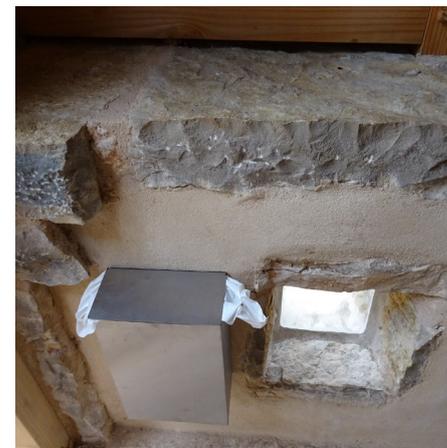
Les pieds des poteaux reposent dans des réservations aménagées à la disquette dans les murs en pierre sèche. Des bandes de mousse synthétique comblent ou ménagent un espace entre les flans des poteaux et les pierres. En certains points, les pierres d'appui sont brisées, fragilisées par les entailles. Les réservations réalisées dans les murs permettraient, si cela est nécessaire, de transmettre des charges horizontales de la structure bois au mur. On note également la présence d'une lisse chevillée entre les pieds de poteaux qui permet de réaliser un chaînage de la structure bois.

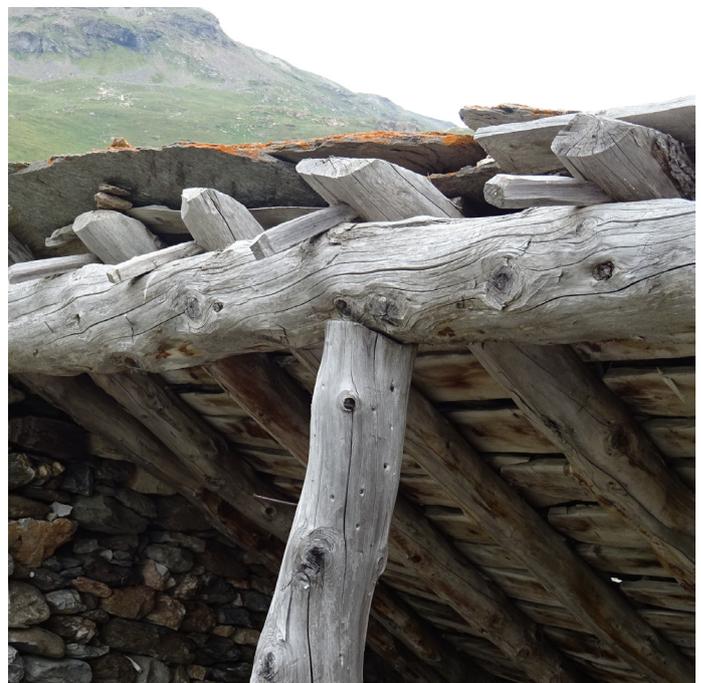
Planchers intermédiaires constitués d'un platelage épais reposant sur un solivage constitué de troncs grossièrement équarris espacés d'un mètre environ.

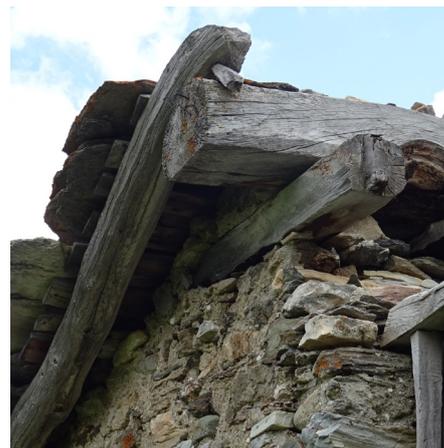
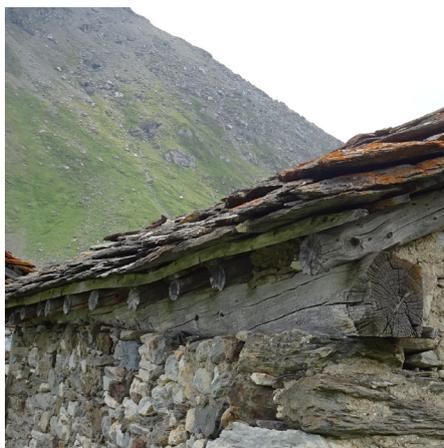
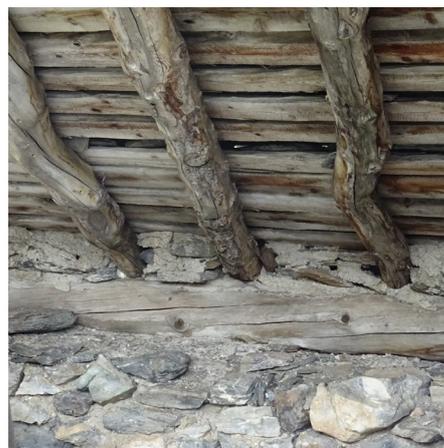
Les pannes faîtières reposent sur deux pièces de bois de 80 cm à 1 m, intégrés sur les deux parements des murs. L'appareillage des murs présente souvent une pierre plate en appui de ces pièces.

Les pannes sablières, coté intérieur, sont, sur certains bâtiments, lestées par des pierres raccordant le mur au platelage de la couverture. Les extrémités des solivages sont intégrées dans des réservations non débouchantes au niveau des murs. Les solives de rives sont supportées en plusieurs points intermédiaires par des corbeaux en pierre.

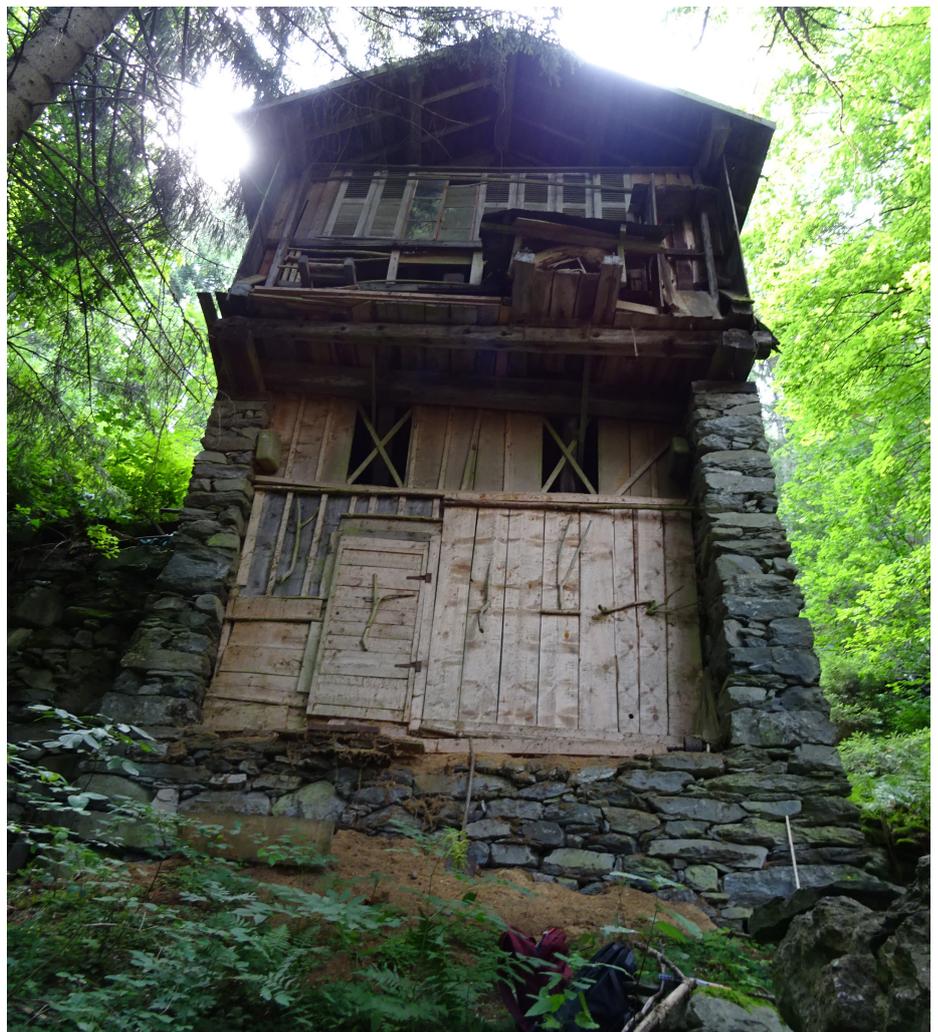
En bois (sapin / épicéa) d'état variable suivant les pièces mais peu d'éléments sont très endommagés malgré la forte humidité du site. De nombreux éléments bois présentent des piqûres d'insectes superficielles sur la partie d'aubier.

Couverture à deux pans constituée de plaques métalliques supportées par un platelage. Son état général permet une protection effective du bâtiment malgré de nombreux points dégradés.

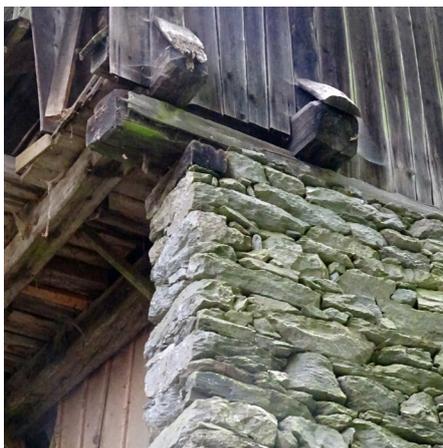
La superstructure bois repose sur deux murs en pierre sèche, perpendiculaires à la pente. Un des murs forme un mur de soutènement, de même qu'un troisième mur implanté coté amont du bâtiment. Du fait de la pente ces murs présentent une hauteur de 5,6 m coté aval pour une épaisseur de 80 cm en pied et sans réduction visible en partie haute. L'état général des murs est très bon.

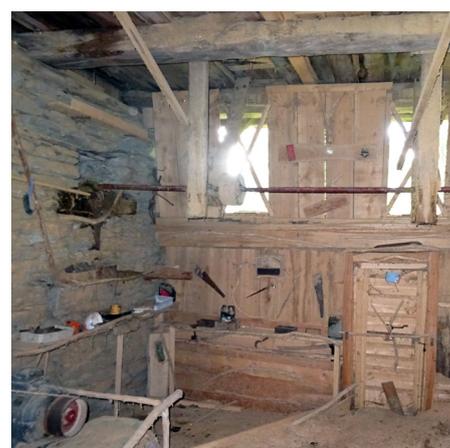
En partie courante la superstructure démarrante avec les sommiers est appuyée sur deux lisses couronnant les murs de pierres. Au niveau du pignon aval, des pièces de bois transversales appuient l'extrémité des lisses qui se trouvent en porte-à-faux en ce point. Ce type de jonction se retrouve sur plusieurs interfaces des bâtiments du hameau directement à proximité de la scierie.

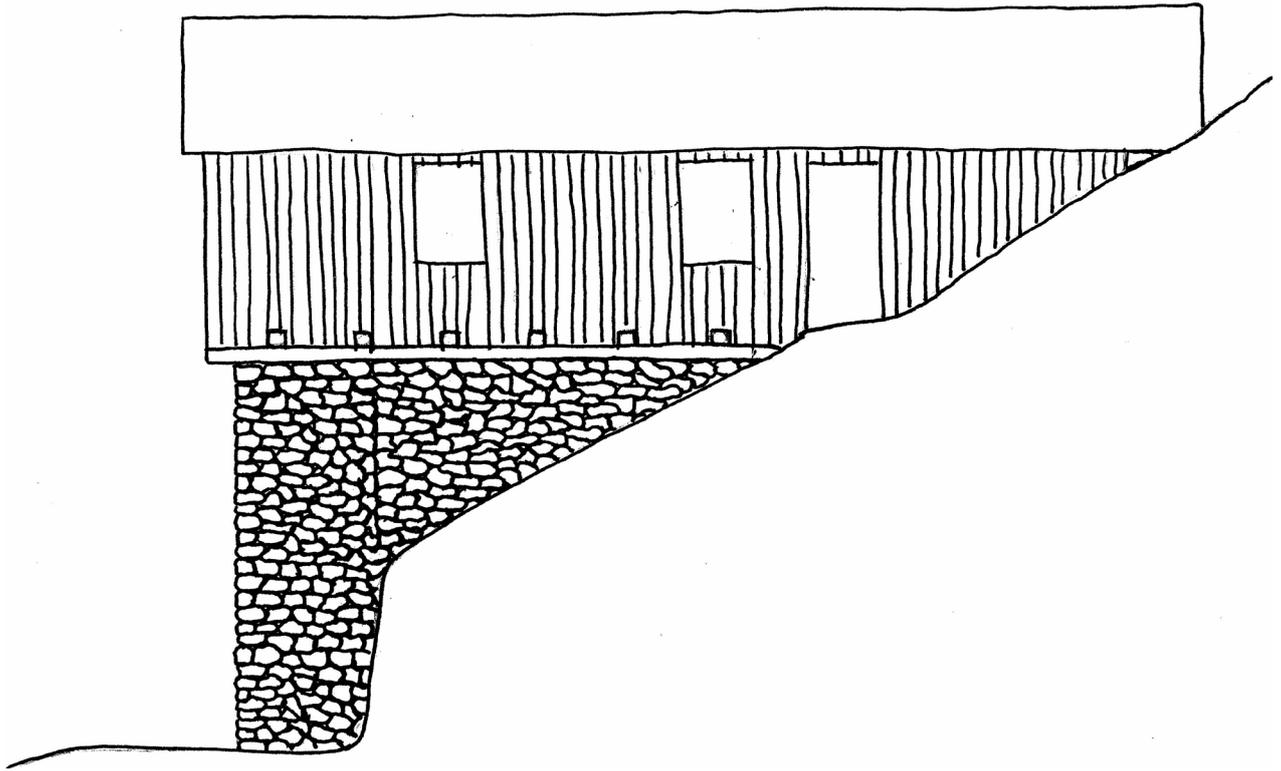
Illustration : Charlie Imbert

■ Analyse du fonctionnement mécanique

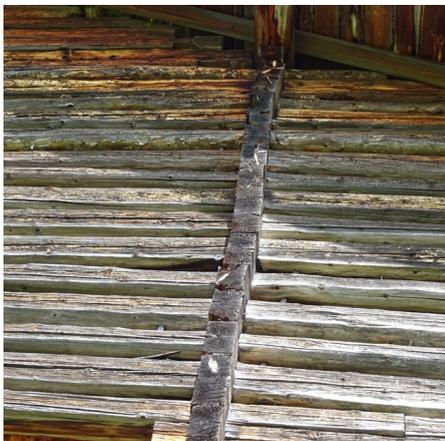
Bois d'épicéa avec balcon en pignon supporté par des poteaux en bois. Les éléments bois sont bien conservés dans l'ensemble mais présence de piqûres d'insectes par endroits. De la sciure témoigne d'attaques récentes. On constate un poteau manquant au balcon et en-dessous.

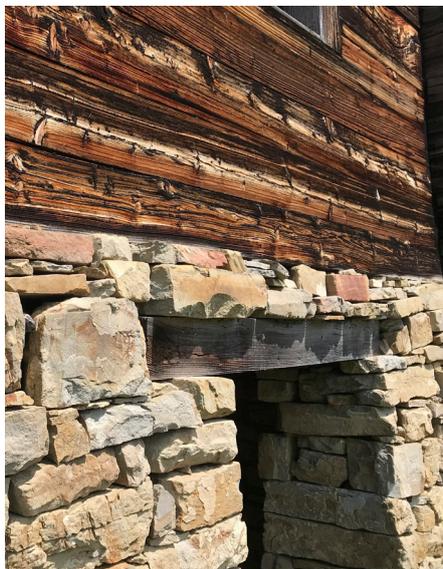
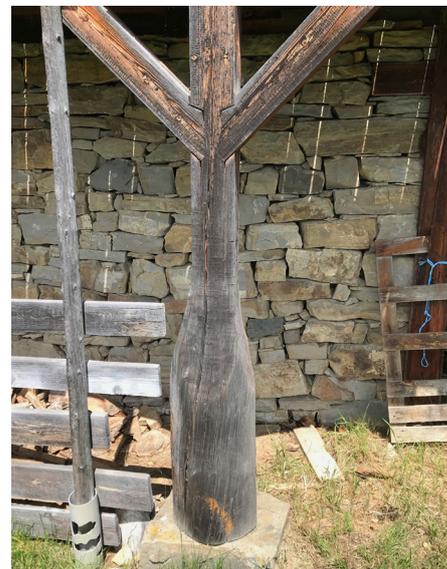
Madriers formant les murs simplement posés sur le soubassement en pierre sèche (pas de pièce spécifique d'interface). Les bois se trouvent au nu intérieur du mur.

Poteaux ponctuels (balcon et auvent sur nova), également simplement posés sur des pierres isolées.

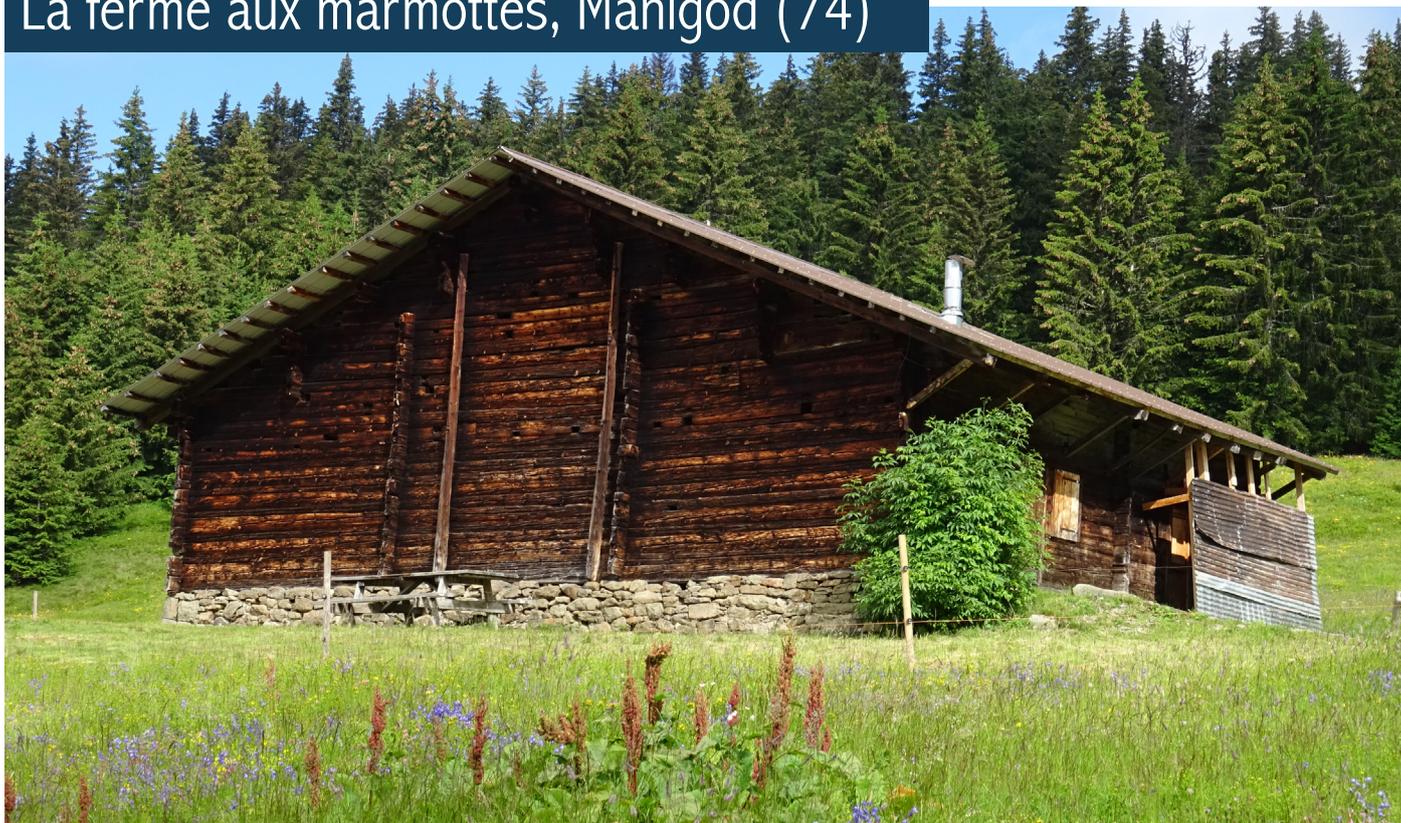
La ferme aux marmottes, Manigod (74)

Bois d'épicéa. Les éléments bois sont bien conservés dans l'ensemble mais présentent des piqures d'insectes sur certains éléments exposés aux intempéries en pied de murs et très dégradés.

Des câbles métalliques lient les bas de pente des chevrons de rive aux murs pour vraisemblablement empêcher le soulèvement des angles des débords par le vent.

La couverture en tôle nervurée est soutenue par des pannelettes denses et de forte section (de l'ordre de 10 x 10 cm tout les 60 cm). Au vu de la pente de la toiture, de l'ordre de 25°, la couverture originelle du bâtiment était probablement en tavaillons.

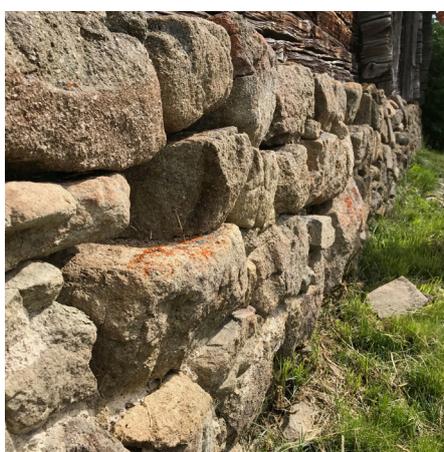
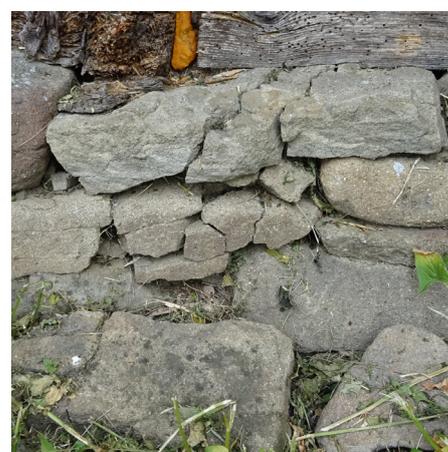
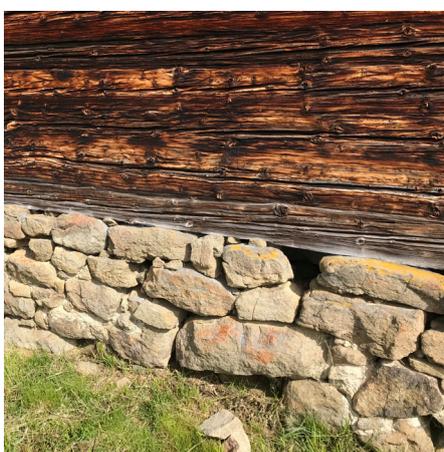
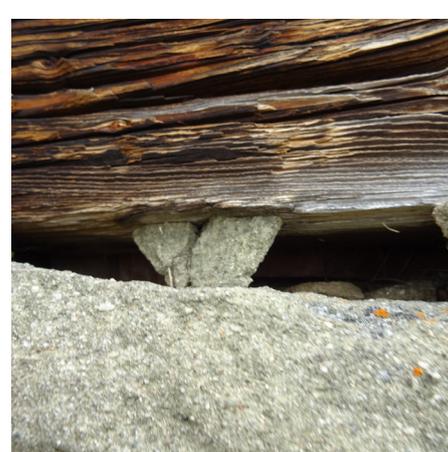
En plusieurs points le madrier en contact avec le soubassement est visiblement enfoncé par les pierres du soubassement. De nombreuses pierres de couronnement ne sont pas en contact avec la structure bois et sont facilement déplaçable.

En cohérence avec les charges transmises par la charpente les interfaces soubassement/murs sont plus fortement chargés sur les murs pignons que sur les murs longs-pans.
